INSPEKTORATI SHTETËROR I PUNËS DHE SHËRBIMEVE  
SHOQËRORE

**FUSHATA SENSIBILIZUESE DHE INSPEKTUESE  
NË SEKTORIN E NDËRTIMIT**

gjatë periudhës **MAJ-QERSHOR 2018**, me trupën inspektuese ka kryer fushatë sensibilizuese e inspektuese në sektorin e ndërtimi.

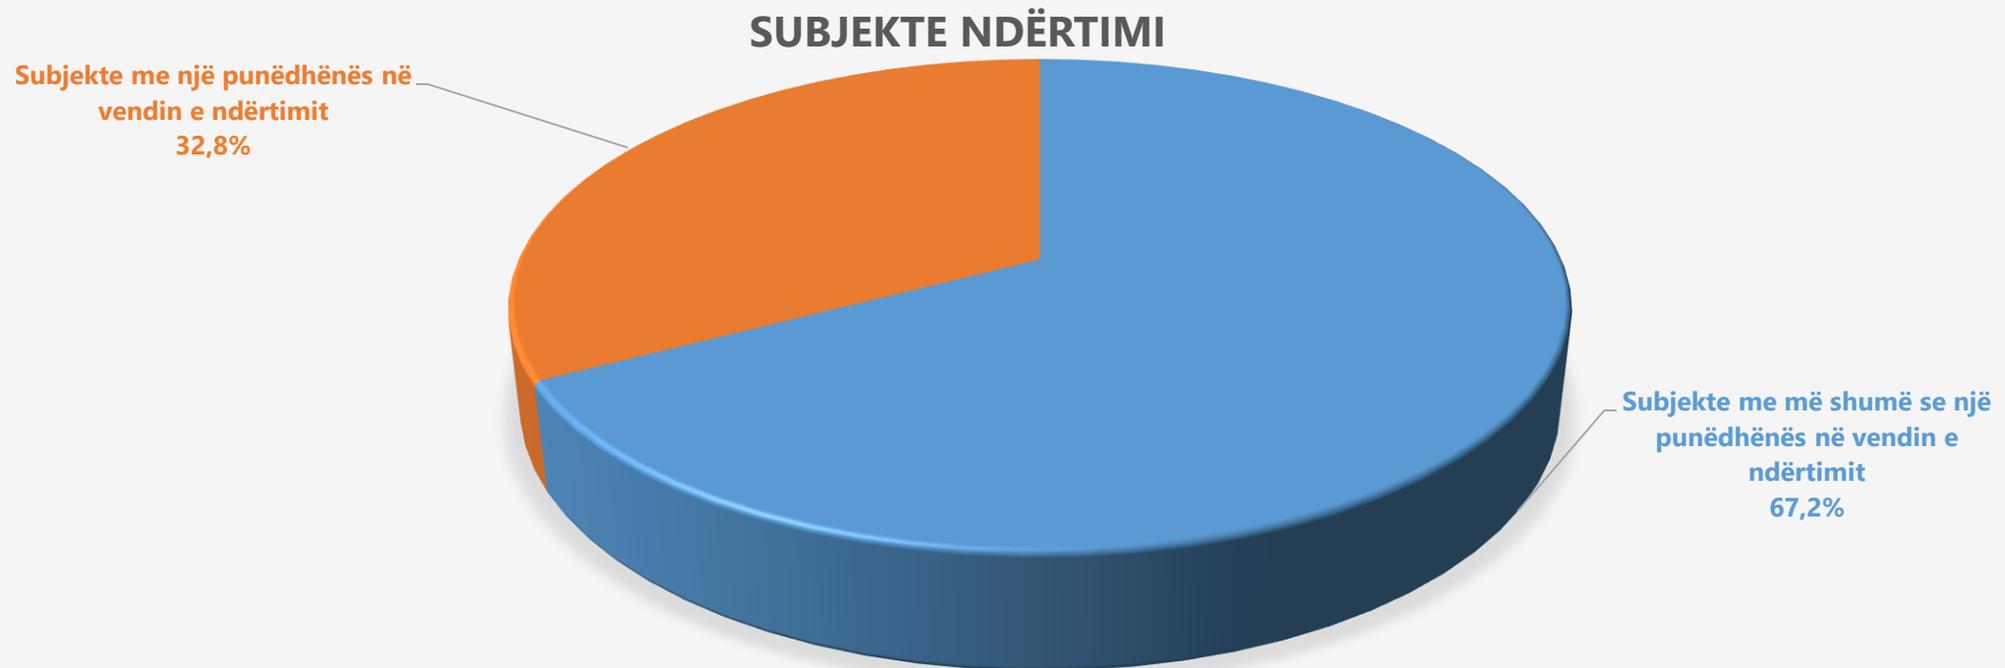
# Kantiere ndërtimi me më shumë se një punëdhënës

Në 67.2% e subjekteve të inspektuara kishte më shumë se një punëdhënës në kantierin e ndërtimit.

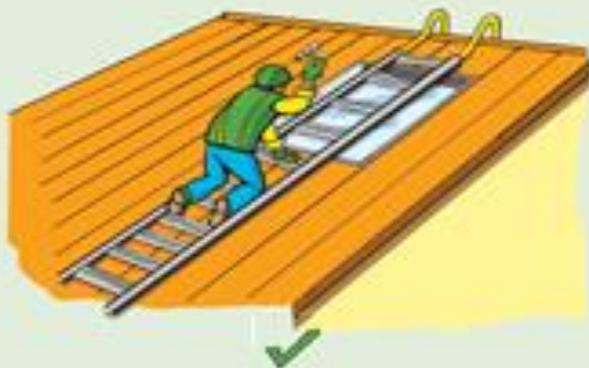
**KUJIDES:** Nëse çatia është bërë me materiale të thyeshme, vendosni platforma për të ecur, kapakë mbrojtës për sipërfaqen e xhamit ose merrni masa të tjera për të parandaluar rënien e punëtorëve nga çatia.

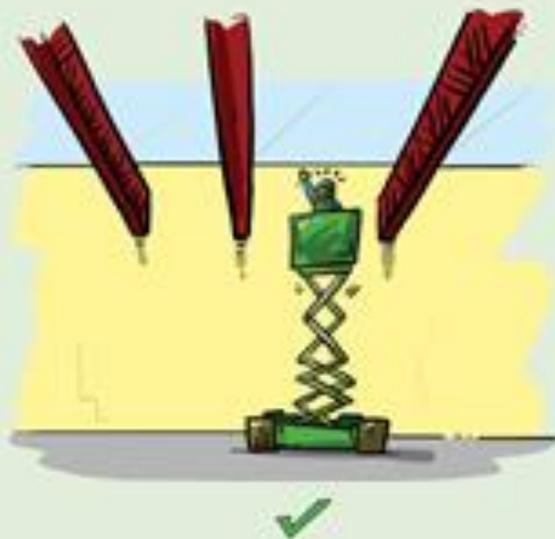
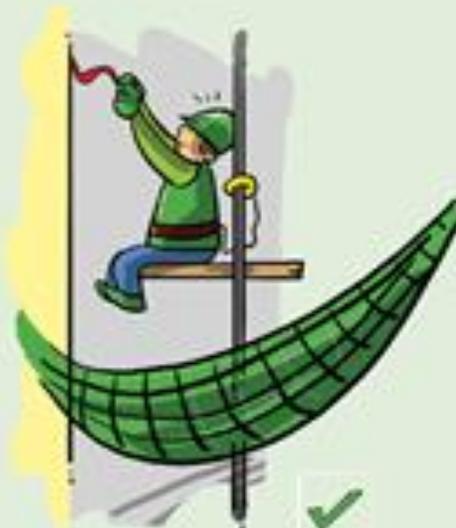
Kur ndërtohen çati prej çeliku rreziku i rënies mund të zvogëlohet duke instaluar platforma të lëvizshme pune me ashensor.

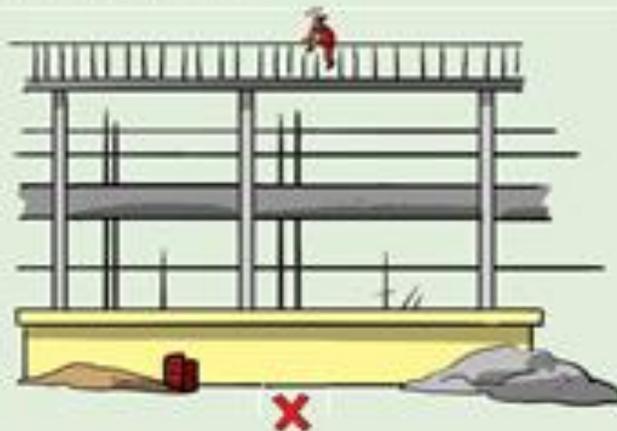
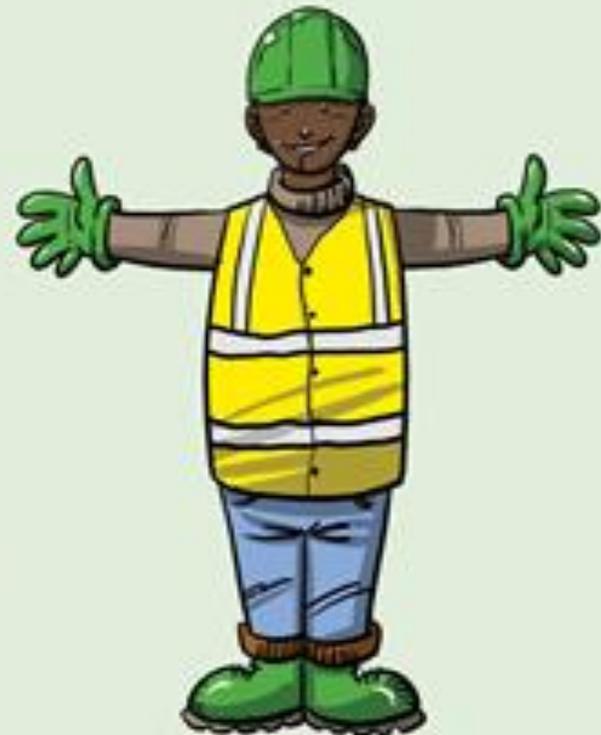
Në të gjitha zonat e punës ku ekziston rreziku i rënies, duhet të ketë mbrojtje 360°. Kjo arrihet përmes rampave të dyfishta mbrojtëse, traversave që pengojnë rëshqitjen dhe sigurimit të një hapësire minimale midis platformave të punës dhe çfarëdolloj objekti. Rrjetat dhe ripar mbrojtës mund të risin sigurinë. Megjithatë, të gjitha këto nuk mund të parandalojnë rënien, por vetëm mund të zbusin pasojat e saj.

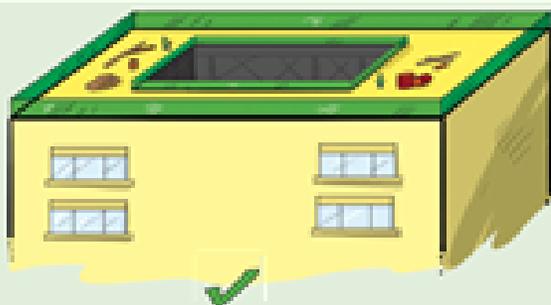
Të gjitha punimet në çati duhet të planifikohen paraprakisht, duhet të kontrollohen në mënyrën e duhur dhe duhet të kryhen vetëm nga punëtorë me njohuritë dhe kompetencat e nevojshme për atë punë. Të gjitha vendet e punës që kanë rrezikshmëri rënieje, duhet të sigurohen në mënyrën e duhur.

Nëse nuk është e mundur të vendosen parrakë mbrojtës dhe traversa, duhet të ekzistojnë masat alternative, si p.sh. një rjet sigurie ose pajisje sigurie të lidhura me ganoha sigurie.

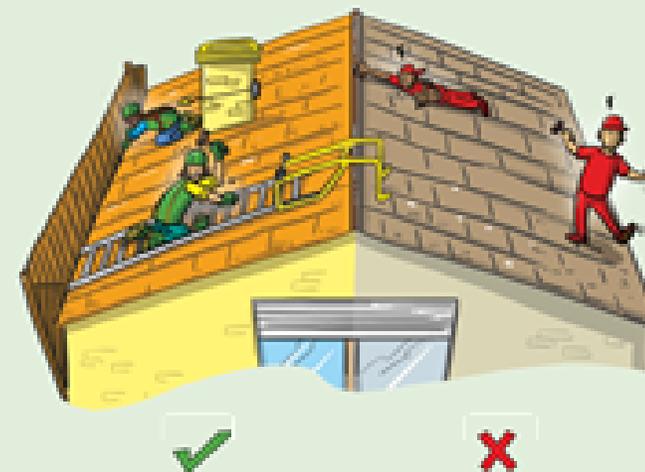
Puna në çati

Puna në lartësi mund të jetë e sigurt

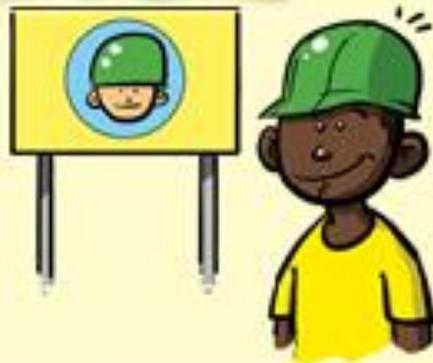
Kapelet e sigurisë duhet të përdoren për të mbrojtur kokën nga dëmtimet për shkak të objekteve që fluturojnë ose bien ose nga goditja me ndonjë strukturë.

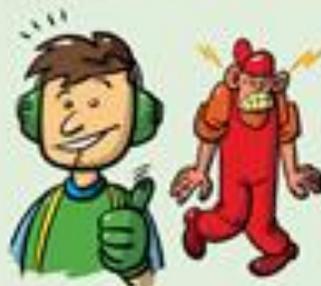
Duhet të përdoren kufje ose tapa të përshtatshme për veshët kur punoni me makineri të zhurmshme ose gjatë gjithë kohës kur punoni në një pjesë të zhurmshme të vendit të ndërtimit.

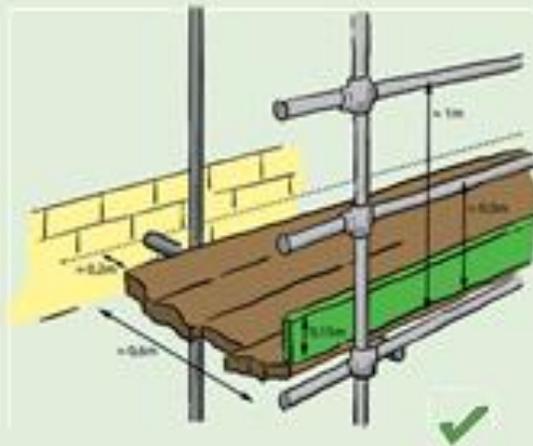
Platforma e punës në skelë duhet të bëhet tërësisht me dërrasa. Platforma me gjerësi 600mm siguron qasje të sigurt dhe hapësirë të përshatshme pune.

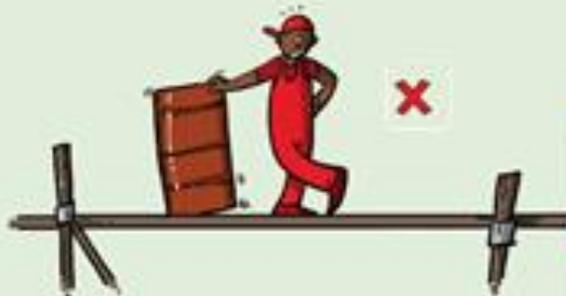
Gjatë montimit dhe çmontimit të skelës, punëtorët duhet të marrin masa për të parandaluar rënien, të tilla si litarë mbrojtës ose të punojnë me pajtje që parandalojnë rënien.

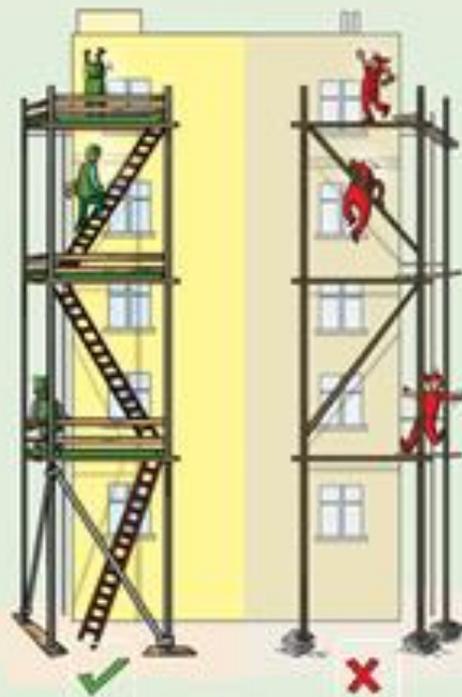
Puna në skelë

## Parandaloni rëniet – Punoni me Masa Sigurie në Lartësi

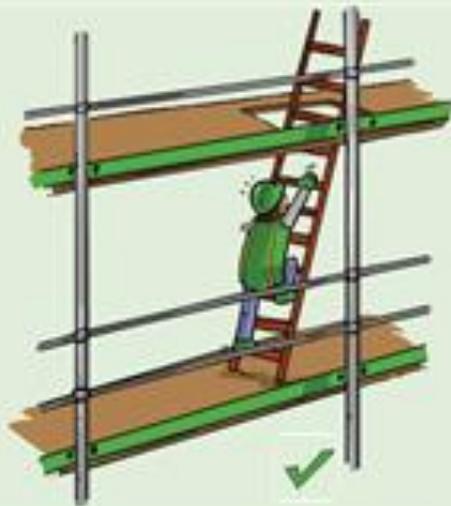
Në çdo nivel të skelës duhet të ketë qasje të sigurt. Shkallët e përdorura për t'u ngjitur në skelë duhet të jenë të sigurta në të dyja anët, për të parandaluar rëshqitjen. Shkallët duhet të shtrihen të paktën 1 metër mbi nivelin e tokës për të siguruar mbajtjen e qëndrueshme.

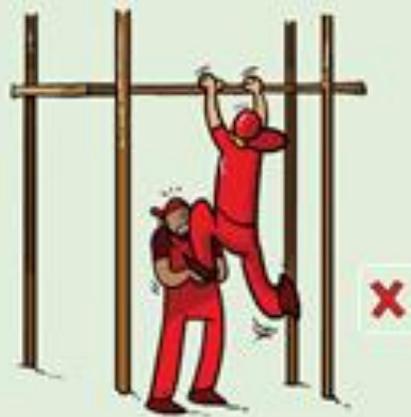
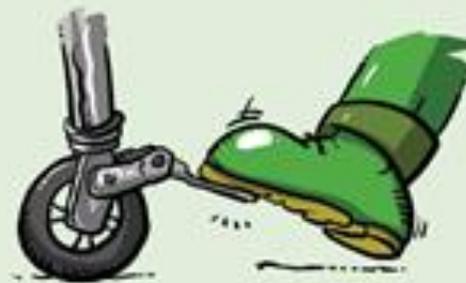
Kur përdorni një skelë apo platformë të lëvizshme, duhet gjithmonë të siguroni (blokoni) rotat për të parandaluar lëvizjen e tyre aksidentale – dhe pamakët mbrojtës duhet të jenë në të njëjtin standard sikurse edhe skela.
